Zumhof: Tief unter der Erde wird Zement verpresst

Mit nahezu chirurgischem Vorgehen werden im hebungsgeplagten Rudersberger Ortsteil drei weitere Erdwärmesonden saniert

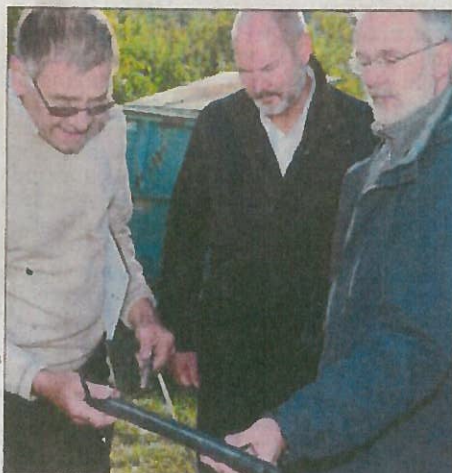
Ein kleines Gerät wird in eine Art Schlauch eingeführt: Dr. Klaus Kleinert (von links) erklärt mit dem Bürgermeister und Andreas Krumwieg beispielhaft das Prinzip der Sanierung mit dem Kabellichtot.

70 bis 30 Meter unter der Zumhofer Oberfläche tut sich etwas: Ein kleines Gerät wird in den Sondenschlauch einer schadhaften Erdwärmesonde eingeführt. In der Tiefe klappt sich mit hydraulischem Druck ein Messer auf, das beim Hochziehen Schlitz in den Schlauch schneidet. Durch sie wird Zement in eine Ringraumverfüllung verpresst, um mögliche Hohlräume zu verschließen. Mit diesem Prinzip werden drei Erdwärmesonden saniert.

Nun geht es aber nicht darum, eine einzelne kaputte Stelle in der Tiefe zu kurieren. Vielmehr wird quasi alles auf Verdacht hin saniert. Dafür wird durch Schnitte im Schlauch, die ein kleines kugelschreiberähnliches Gerät in der Tiefe einschneidet, Zement verpresst. Ziel ist, das Bohrloch vollständig, über die gesamte Länge und

überall im Querschnitt mit Zement auszufüllen. Dafür macht das kleine Gerät in einer Tiefe zwischen 70 und 30 Metern unter der Erdoberfläche alle eineinhalb Meter einen Schnitt, auf sechs Metern Länge sind's vier Schnitte, durch die gleichzeitig der Zement mit Druck hineingepresst wird. Weiter oben, oberhalb von 30 Metern, ist das nicht notwendig, denn dort gibt es keinen Anhydrit im Boden.

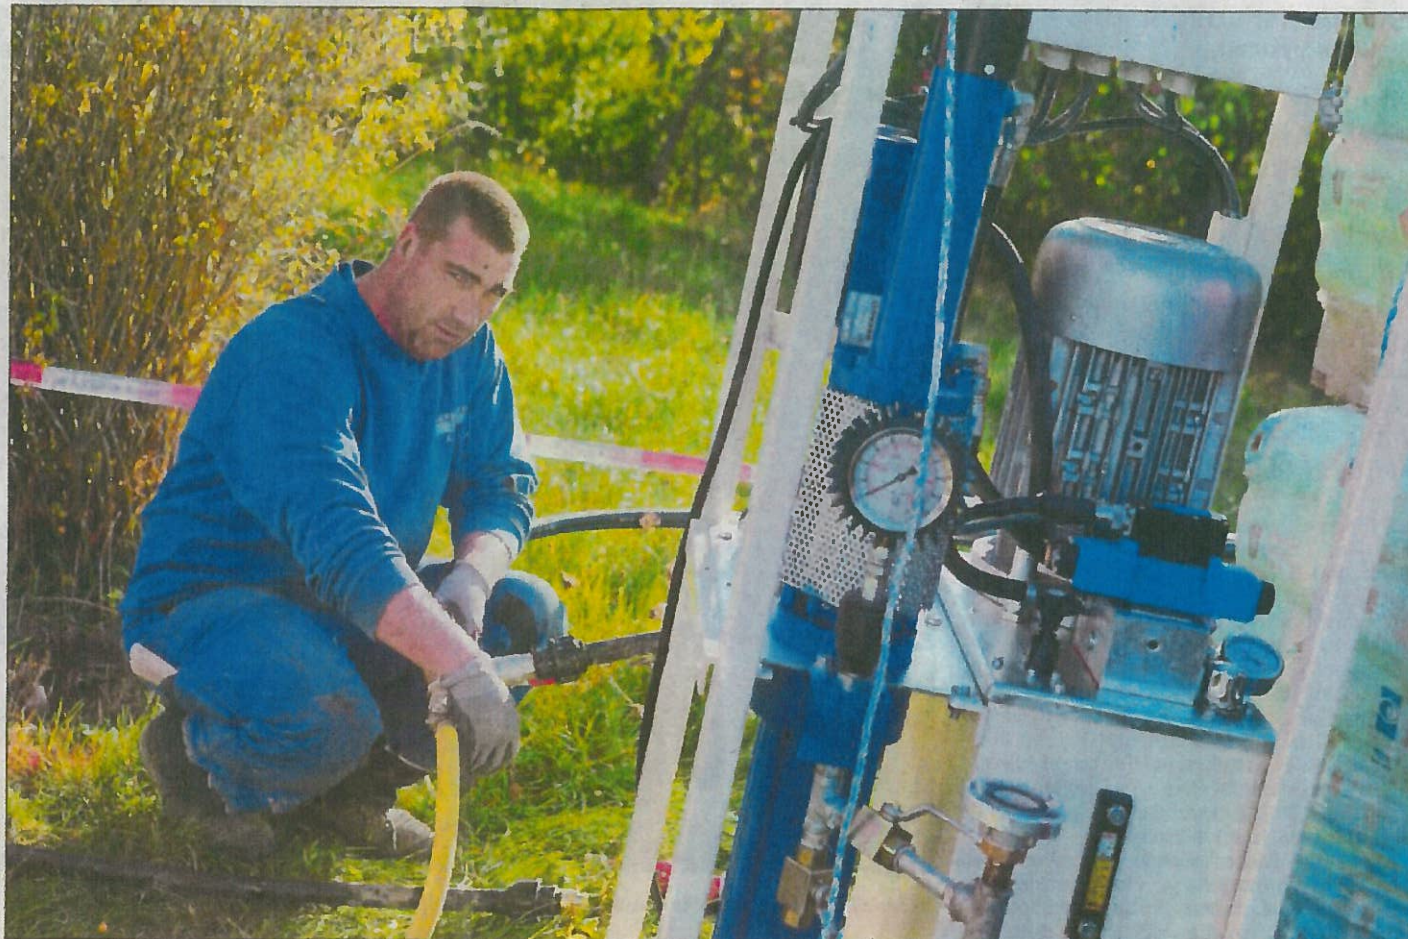
Vor Ort in Zumhof: Alexander Bax arbeitet an der Verpressanlage für den Zement.

Der nun im Rahmen der Sanierung eingepresste Zement behält sein Volumen übrigens beim Aushärten, normaler Beton würde schwinden, ergänzt Dr. Kleinert. Die Absicht ist, dass durch das Verpressen die

Wege für das Wasser verschlossen werden. Minimal-invasiv, das bedeutet in dem Fall, dass ohne großes bohrtechnisches Gerät gearbeitet wird, im Unterschied zur Entfernung der schadhaften Erdwärmesonde im vergangenen Jahr (wie berichtet).
